OBSERVACIONES REALIZADAS RESPECTO A LAS "ESTRATEGIAS PARA LA PROTECCIÓN DE LA COSTA EN LAS PROVINCIAS DE CÁDIZ, MÁLAGA Y ALMERIA CONSIDERANDO LOS EFECTOS DEL CAMBIO CLIMÁTICO"

Doña Susanne Stamm Joho, en representación de la Asociación ProDunas Marbella, presenta las siguientes observaciones (comentarios, reparos y propuestas) en base a los documentos objeto de consulta: "Catálogo de medidas para la protección de la costa" y "Selección y priorización de medidas para la protección de la costa", facilitados el día 7 de abril de 2021.¹

EVALUACIÓN DE LOS DAÑOS CAUSADOS POR EL TEMPORAL "FILOMENA" EN EL LITORAL COSTASOLEÑO CON DUNAS

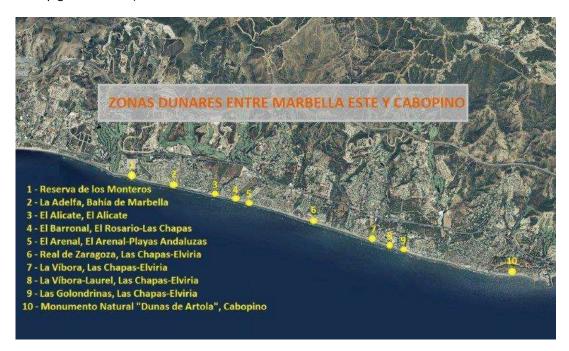
En la Imagen 3 quedan representados todos los sistemas dunares existentes dentro del tramo UG-MA6.1 (río Real-espigón de Artola).

Imagen 3. Ubicación de todos los sistemas dunares que forman parte de la UG-MA6.1 (río Real-espigón de Artola). Fuente:

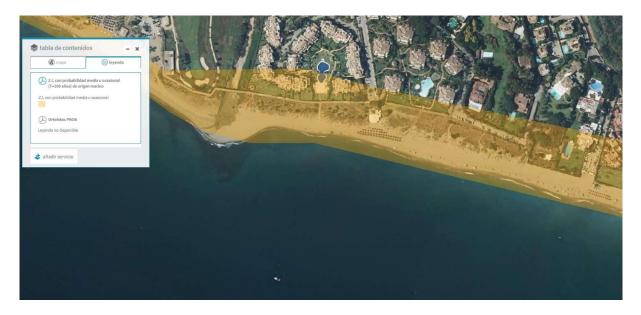
Duna Río Real

Imagen 4. Zonas de inundación media u ocasional de origen marino para la duna Río Real, ubicada dentro de la UG-MA6.1 (río Real – espigón de Artola). Fuente: Visor Cartográfico de Zonas Inundables.

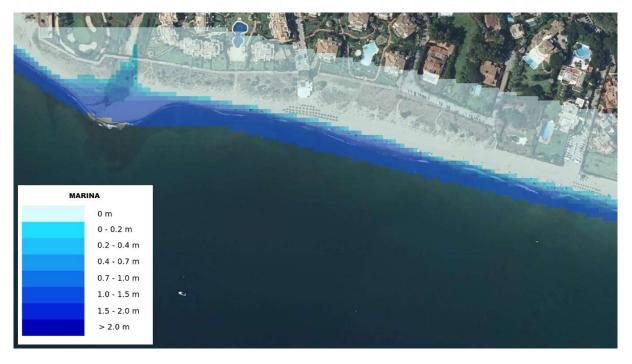
Imagen 5. Zonas de peligrosidad por inundación marina (Tr = 100 años) para la duna Río Real, ubicada dentro de la UG-MA6.1 (río Real — espigón de Artola). Fuente: SNCZI-IPE.

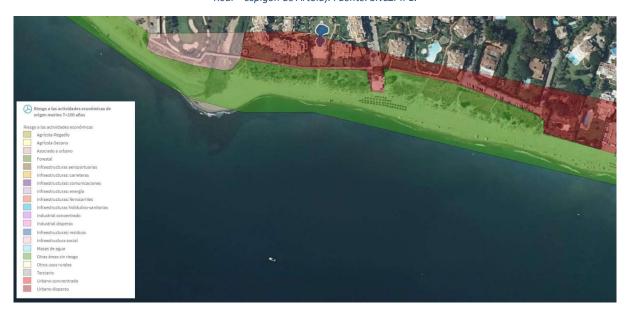
Imagen 6. Riesgo a las actividades económicas por inundación marina (Tr = 100 años) para la duna Río Real, ubicada dentro de la UG-MA6.1 (río Real – espigón de Artola). Fuente: SNCZI-IPE.

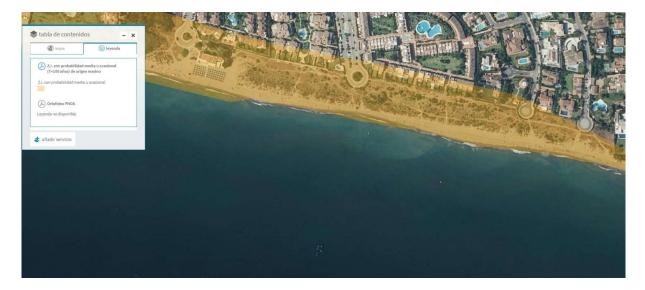
Duna La Adelfa

Imagen 8. Zonas de inundación media u ocasional de origen marino para la duna la Adelfa, ubicada dentro de la UG-MA6.1 (río Real – espigón de Artola). Fuente: Visor Cartográfico de Zonas Inundables.

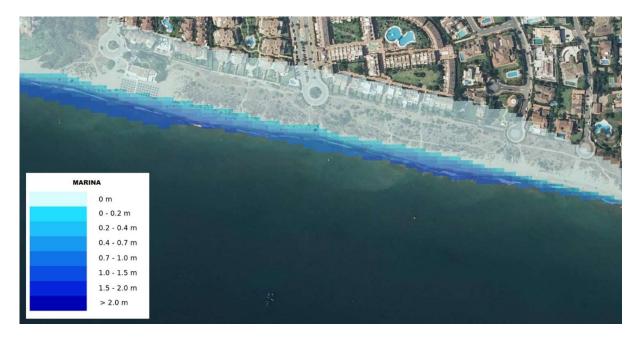
Imagen 9. Zonas de peligrosidad por inundación marina (Tr = 100 años) para la duna la Adelfa, ubicada dentro de la UG-MA6.1 (río Real — espigón de Artola). Fuente: SNCZI-IPE.

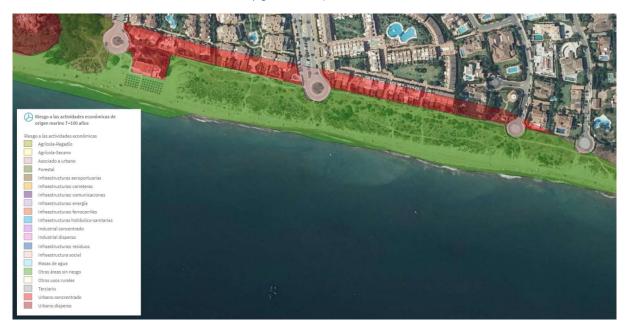
Imagen 10. Riesgo a las actividades económicas por inundación marina (Tr = 100 años) para la duna la Adelfa, ubicada dentro de la UG-MA6.1 (río Real – espigón de Artola). Fuente: SNCZI-IPE.

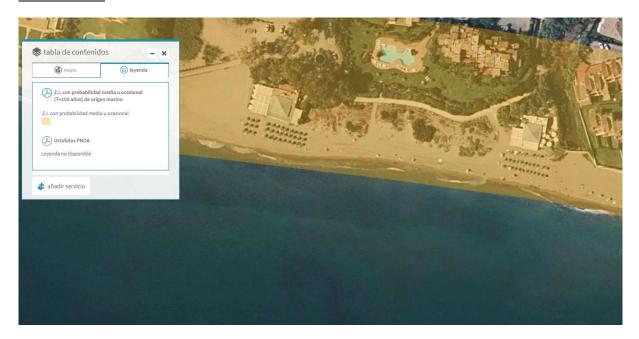
Duna El Alicate

Imagen 13. Zonas de inundación media u ocasional de origen marino para la duna El Alicate, ubicada dentro de la UG-MA6.1 (río Real — espigón de Artola). Fuente: Visor Cartográfico de Zonas Inundables.

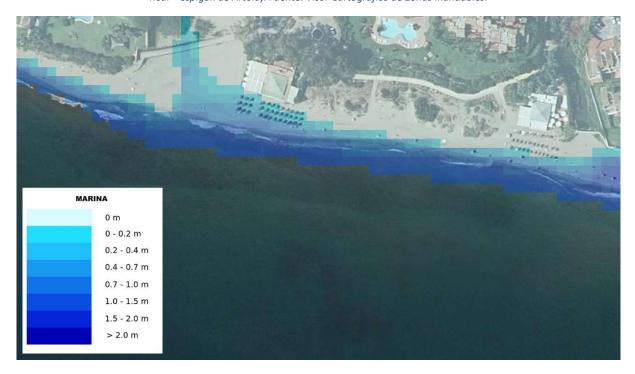
Imagen 14. Zonas de peligrosidad por inundación marina (Tr = 100 años) para la duna El Alicate, ubicada dentro de la UG-MA6.1 (río Real — espigón de Artola). Fuente: SNCZI-IPE.

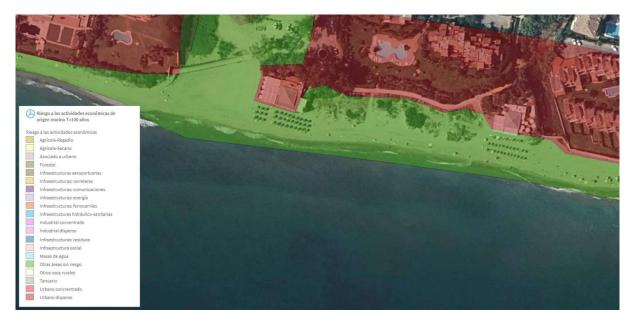
Imagen 15. Riesgo a las actividades económicas por inundación marina (Tr = 100 años) para la duna El Alicate, ubicada dentro de la UG-MA6.1 (río Real — espigón de Artola). Fuente: SNCZI-IPE.

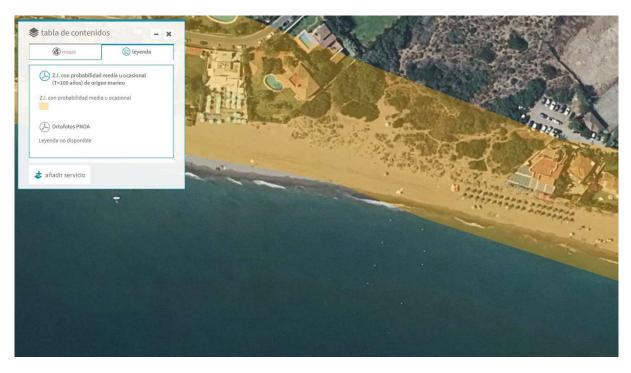
Duna El Barronal

Imagen 18. Zonas de inundación media u ocasional de origen marino para la duna El Barronal, ubicada dentro de la UG-MA6.1 (río Real — espigón de Artola). Fuente: Visor Cartográfico de Zonas Inundables.

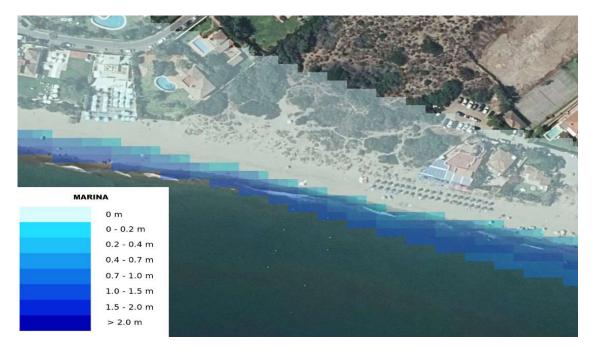
Imagen 19. Zonas de peligrosidad por inundación marina (Tr = 100 años) para la duna El Barronal, ubicada dentro de la UG-MA6.1 (río Real — espigón de Artola). Fuente: SNCZI-IPE.

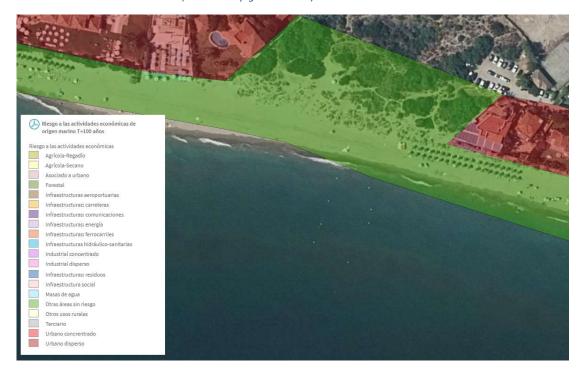
Imagen 20. Riesgo a las actividades económicas por inundación marina (Tr = 100 años) para la duna El Barronal, ubicada dentro de la UG-MA6.1 (río Real — espigón de Artola). Fuente: SNCZI-IPE.

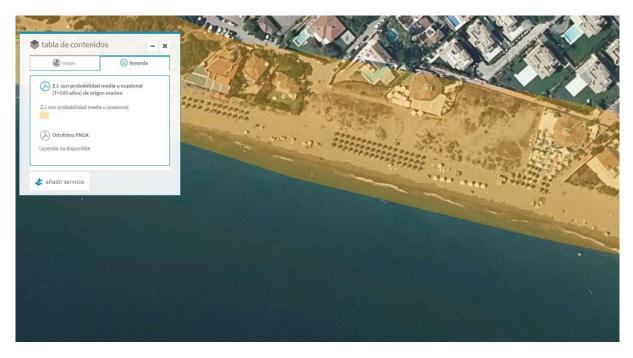
Duna El Arenal

Imagen 22. Zonas de inundación media u ocasional de origen marino para la duna El Arenal, ubicada dentro de la UG-MA6.1 (río Real – espigón de Artola). Fuente: Visor Cartográfico de Zonas Inundables.

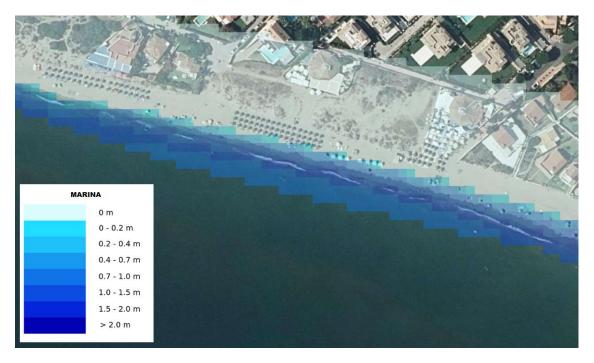
Imagen 23. Zonas de peligrosidad por inundación marina (Tr = 100 años) para la duna El Arenal, ubicada dentro de la UG-MA6.1 (río Real — espigón de Artola). Fuente: SNCZI-IPE.

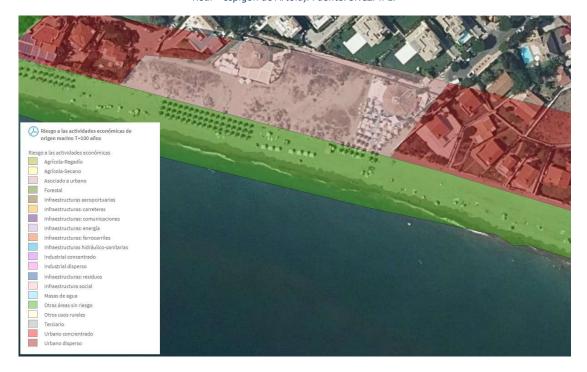
Imagen 24. Riesgo a las actividades económicas por inundación marina (Tr = 100 años) para la duna El Arenal, ubicada dentro de la UG-MA6.1 (río Real — espigón de Artola). Fuente: SNCZI-IPE.

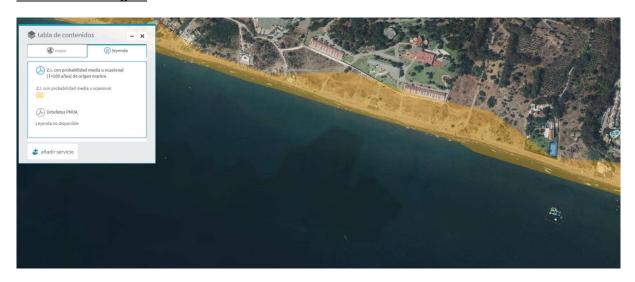
Duna Real de Zaragoza

Imagen 27. Zonas de inundación media u ocasional de origen marino para la duna Real de Zaragoza, ubicada dentro de la UG-MA6.1 (río Real – espigón de Artola). Fuente: Visor Cartográfico de Zonas Inundables.

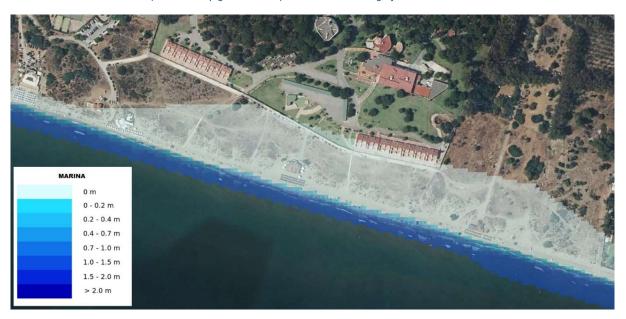
Imagen 28. Zonas de peligrosidad por inundación marina (Tr = 100 años) para la duna Real de Zaragoza, ubicada dentro de la UG-MA6.1 (río Real — espigón de Artola). Fuente: SNCZI-IPE.

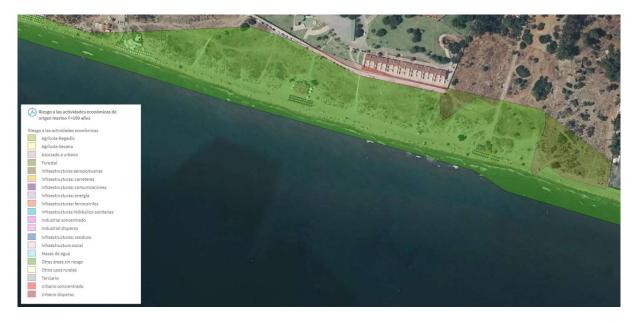
Imagen 29. Riesgo a las actividades económicas por inundación marina (Tr = 100 años) para la duna Real de Zaragoza, ubicada dentro de la UG-MA6.1 (río Real — espigón de Artola). Fuente: SNCZI-IPE.

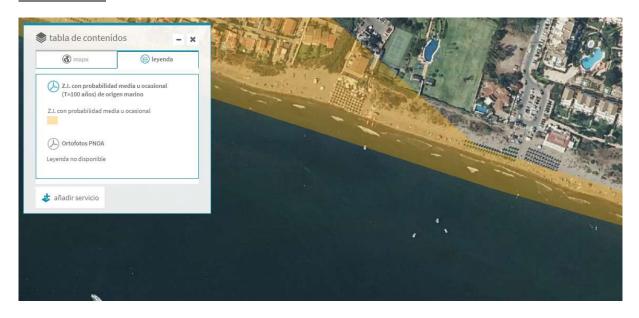
Duna La Víbora

Imagen 32. Zonas de inundación media u ocasional de origen marino para la duna La Víbora, ubicada dentro de la UG-MA6.1 (río Real — espigón de Artola). Fuente: Visor Cartográfico de Zonas Inundables.

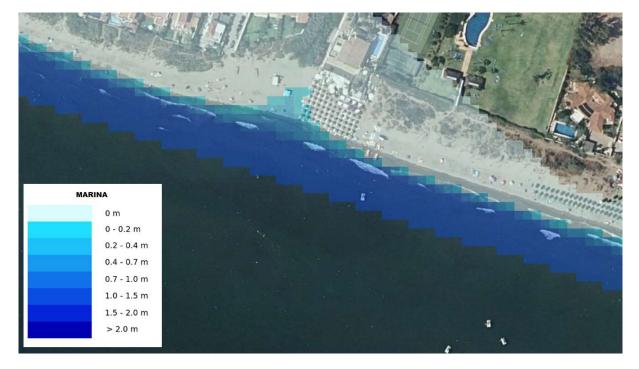
Imagen 33. Zonas peligrosidad por inundación marina (Tr = 100 años) para la duna La Víbora, ubicada dentro de la UG-MA6.1 (río Real — espigón de Artola). Fuente: SNCZI-IPE.

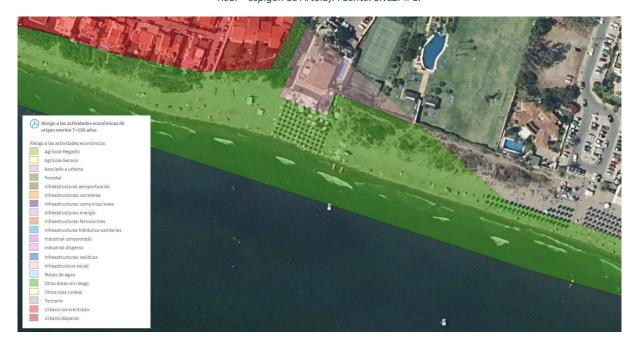
Imagen 34. Riesgo a las actividades económicas por inundación marina (Tr = 100 años) para la duna La Víbora, ubicada dentro de la UG-MA6.1 (río Real — espigón de Artola). Fuente: SNCZI-IPE.

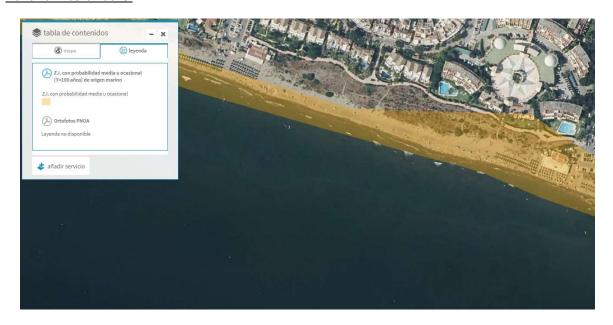
Duna La Víbora-Laurel

Imagen 37. Zonas de inundación media u ocasional de origen marino para la duna La Víbora-Laurel, ubicada dentro de la UG-MA6.1 (río Real — espigón de Artola). Fuente: Visor Cartográfico de Zonas Inundables.

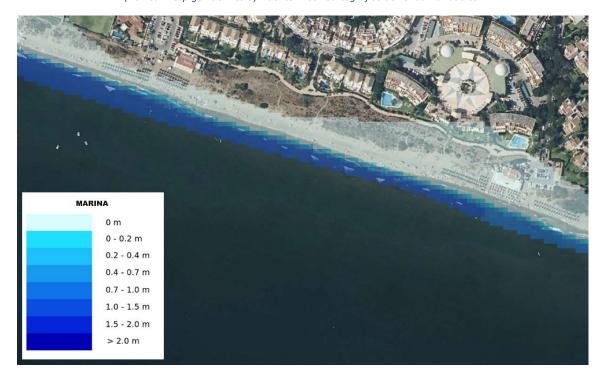
Imagen 38. Zonas de peligrosidad por inundación marina (Tr = 100 años) para la duna La Víbora-Laurel, ubicada dentro de la UG-MA6.1 (río Real — espigón de Artola). Fuente: SNCZI-IPE.

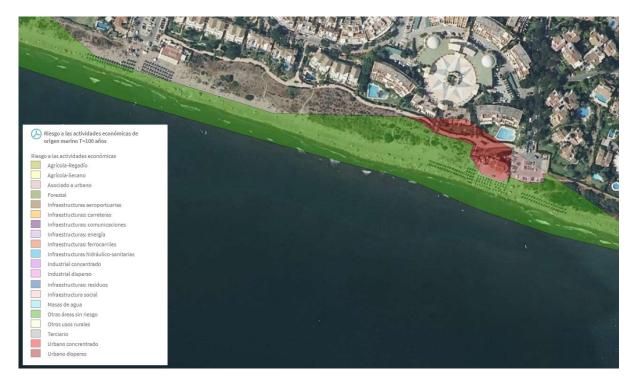
Imagen 39. Riesgo a las actividades económicas por inundación marina (Tr = 100 años) para la duna La Víbora-Laurel, ubicada dentro de la UG-MA6.1 (río Real — espigón de Artola). Fuente: SNCZI-IPE.

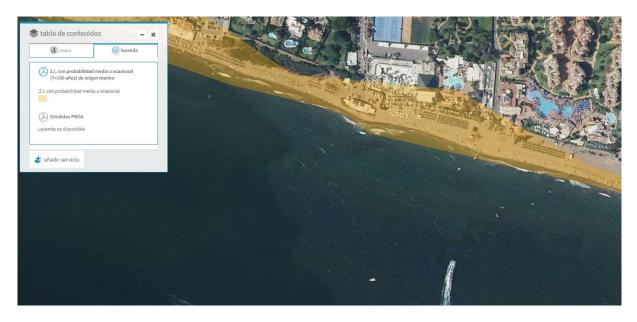
Duna Las Golondrinas

Imagen 42. Zonas de inundación media u ocasional de origen marino para la duna Las Golondrinas, ubicada dentro de la UG-MA6.1 (río Real — espigón de Artola). Fuente: Visor Cartográfico de Zonas Inundables.

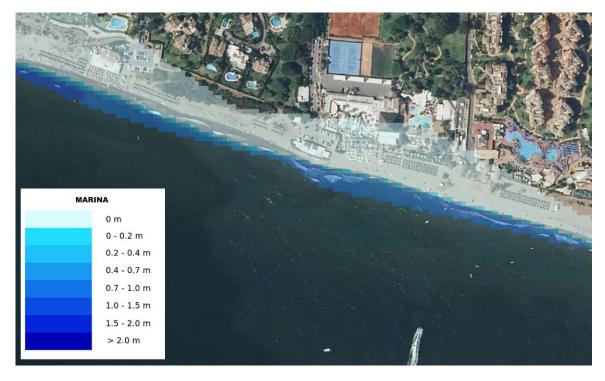
Imagen 43. Zonas de peligrosidad por inundación marina (Tr = 100 años) para la duna Las Golondrinas, ubicada dentro de la UG-MA6.1 (río Real — espigón de Artola). Fuente: SNCZI-IPE.

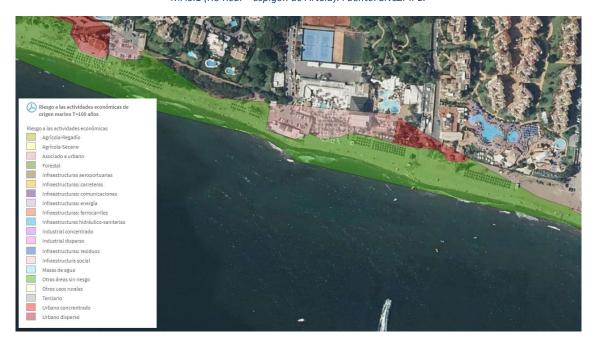
Imagen 44. Riesgo a las actividades económicas por inundación marina (Tr = 100 años) para la duna Las Golondrinas, ubicada dentro de la UG-MA6.1 (río Real — espigón de Artola). Fuente: SNCZI-IPE.

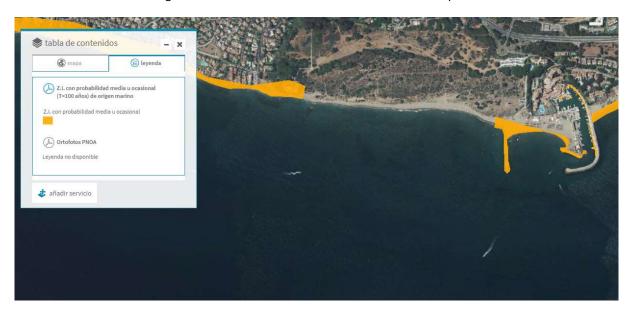
El Visor Cartográfico de Zonas Inundables no muestra las zonas de inundación para las dunas de Artola, tal y como se muestra en la Imagen 46. Esta zona se comentará con detenimiento posteriormente.

Imagen 46. Zonas de inundación media u ocasional de origen marino para las dunas de Artola, ubicada dentro de la UG-MA6.1 (río Real — espigón de Artola). Fuente: Visor Cartográfico de Zonas Inundables.

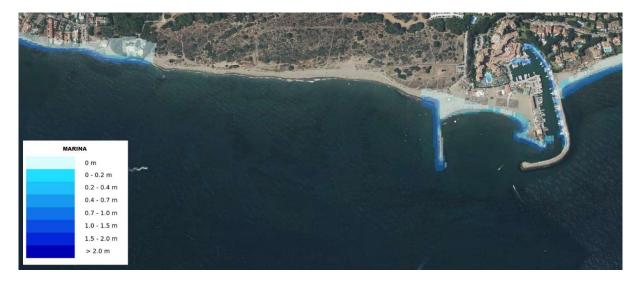
Imagen 47 Zonas de peligrosidad por inundación marina (Tr = 100 años) para las dunas de Artola, ubicada dentro de la UG-MA6.1 (río Real — espigón de Artola). Fuente: SNCZI-IPE.

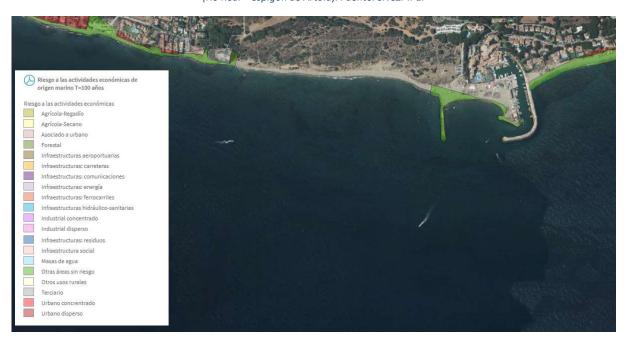
Imagen 48. Riesgo a las actividades económicas por inundación marina (Tr = 100 años) para las dunas de Artola, ubicada dentro de la UG-MA6.1 (río Real — espigón de Artola). Fuente: SNCZI-IPE.

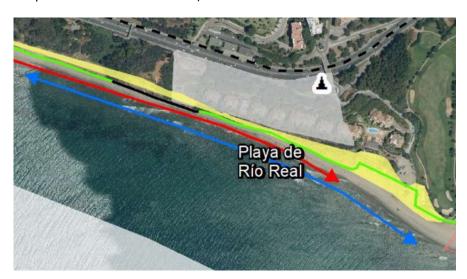
En la Imagen 55 se muestra la zona dunar considerada para la UG-MA5.6. La zona sombreada en amarillo, que representa la zona dunar, no es fiel a las zonas dunares existentes tras la implantación de la senda litoral. Las modificaciones sufridas en dicha zona quedan representadas en la Imagen 56, donde se contrasta lo existente en el año 2020 (previo a la implantación de la senda litoral) y lo existente actualmente (posterior a la implantación de la senda litoral).

Imagen 55. Zona dunar considerada en Torre Real que actualmente no existe (UG-MA5.6). Fuente: Página 106 del "Anejo 2. Resultados de las UG de Málaga".

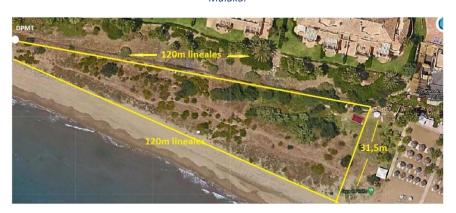
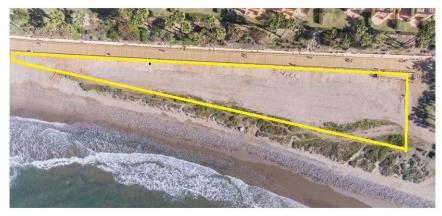
Imagen 57. Situación de la duna Torre Real, comparando la situación previa a la construcción de la Senda Peatonal con la situación actual (con la senda ya implantada en dicho tramo). Fuente: ProDunas Marbella.

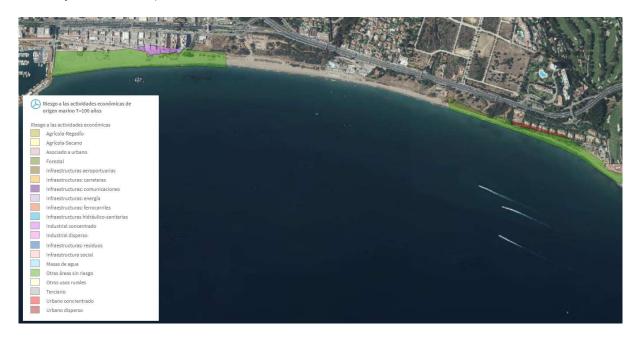
Por último, en la Imagen 58 se representan los riesgos a las actividades económicas por inundación marina, considerando un periodo de retorno de 100 años. Si contrastamos con las imágenes de la observación segunda sobre los riesgos de cada zona dunar dentro de la UG-MA6.1 (río Real – espigón de Artola), podemos apreciar un riesgo superior para las zonas urbanas, lo cual no se aprecia en la UG-MA5.6 (Puerto de La Bajadilla – río Real).

Imagen 58. Riesgo a las actividades económicas por inundación marina (Tr = 100 años) para el medio Natural en la UG-MA5.6 (Puerto de La Bajadilla – río Real). Fuente: SNCZI-IPE.

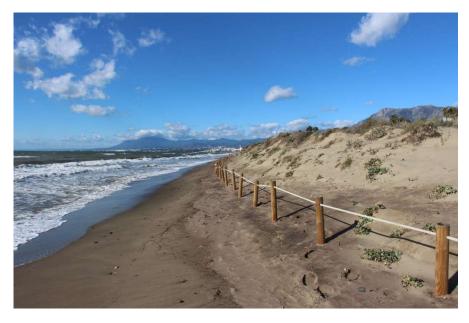
Imagen 61. Estado tras el paso de Filomena (2021) de la duna Río Real, comprendida en la UG-MA5.6 (Puerto de La Bajadilla – río Real). Fuente: ProDunas Marbella.

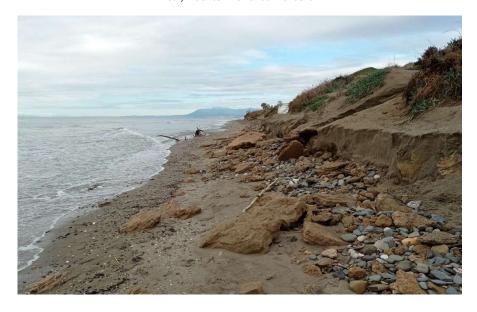
Imagen 62. Estado tras el paso de Filomena (2021) de las Dunas de Artola, comprendida en la UG-MA5.6 (Puerto de La Bajadilla — río Real). Fuente: ProDunas Marbella.

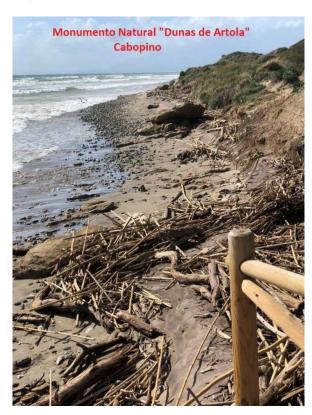
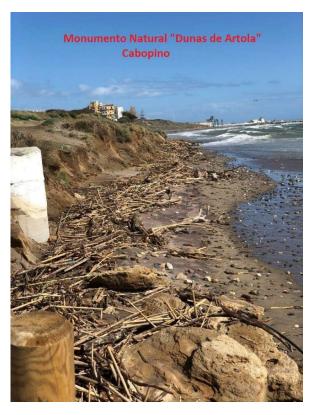
En este contexto, cabe señalar la especial importancia de la "Dunas de Artola", que es la más afectada ante los eventos de temporal y en la que consideramos que debería priorizarse la necesidad de tomar medidas de protección.

Imagen 63. Estado tras un temporal de levante en las Dunas de Artola, comprendida en la UG-MA5.6 (Puerto de La Bajadilla – río Real). Fuente: ProDunas Marbella.

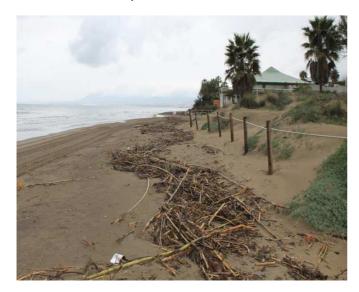
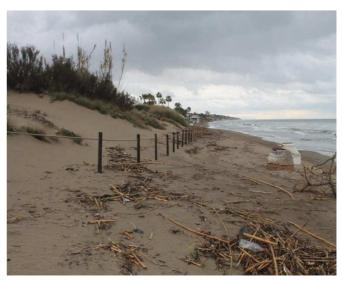
Duna El Barronal y El Arenal

Buen estado. No hay pérdida de arena ni talud / Recolocar estacas > Intercambiar estacas podridas
