ASOCIACIÓN  
**PRODUNAS**  
MARBELLA

**Informe suelo dunar TORRE REAL,**  
**Torre Real / Río Real**

Diciembre de 2021

#### RESULTADOS DE ANALÍTICAS DE SUELOS ARENOSOS PROCEDENTES DE LAS DUNAS DE RIO REAL (MARBELLA)

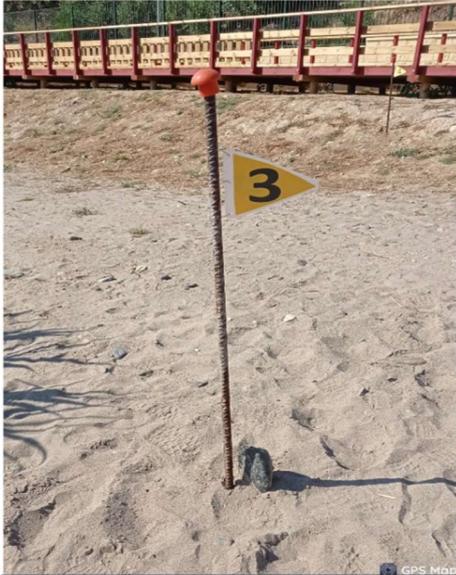
Duna Torre Real

X UTM 334759.969 m  
Y UTM 4041547.925 m  
HUSO: 30

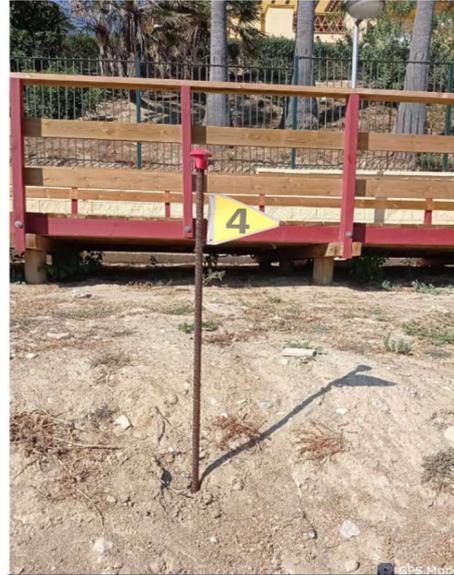
Duna Torre Real

X UTM 334756.621 m  
Y UTM 4041555.08 m  
HUSO: 30

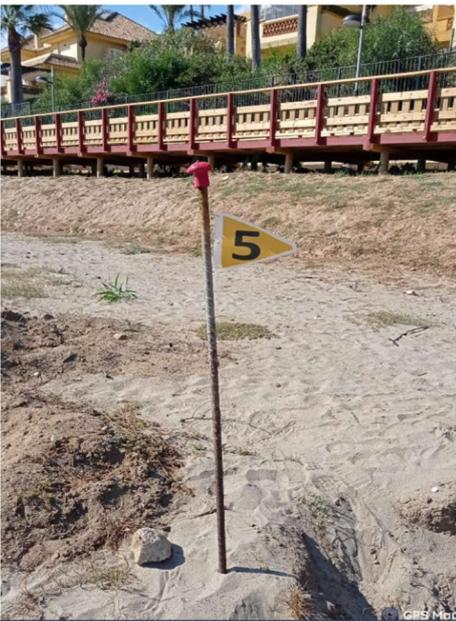
Duna Torre Real

X UTM 334707.079 m  
Y UTM 041593.333 m  
HUSO: 30

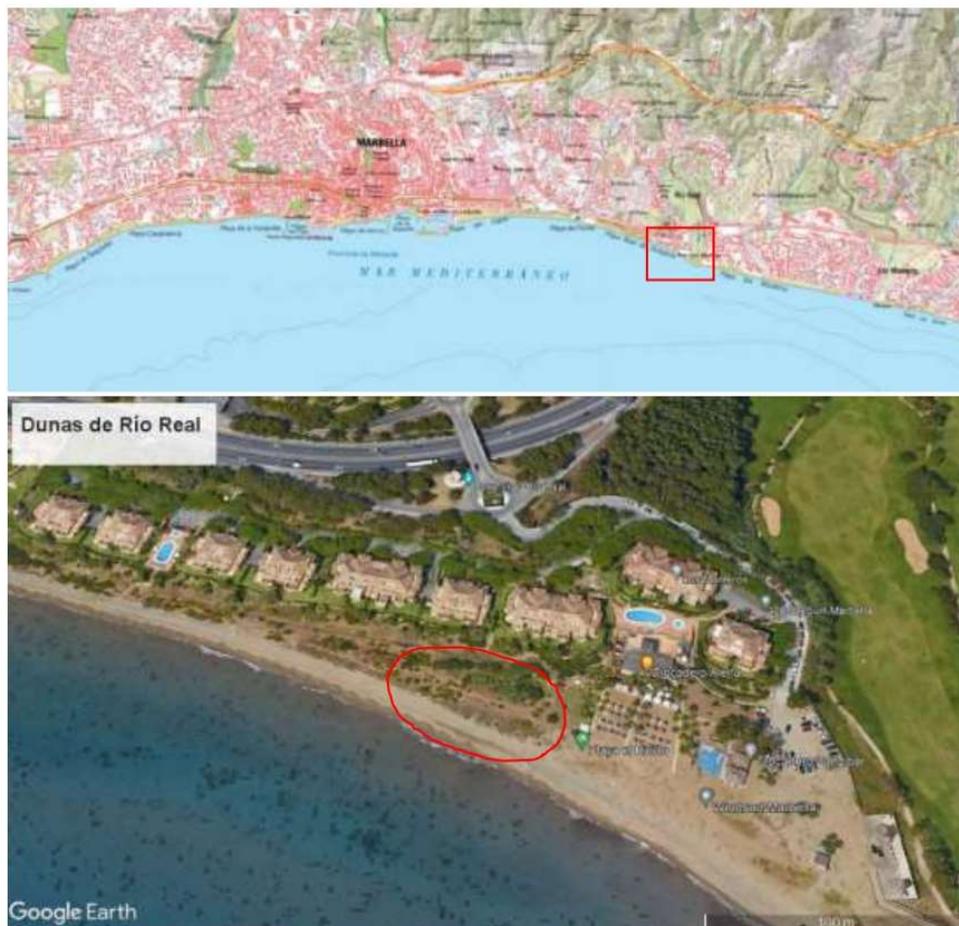
Las dunas de Río Real se localizan en el término municipal de Marbella, al oeste de la desembocadura del río del mismo nombre. La zona se encuentra muy modificada por la acción humana, específicamente, por la construcción de la Senda Litoral, que ha supuesto la destrucción parcial de las dunas. En la imagen inferior, se puede observar la situación del complejo dunar y su cubierta vegetal previa a dicho impacto.

Arriba: localización geográfica del complejo dunar de Río Real en el municipio de Marbella (fuente: MTN50, IGN); abajo: imagen aérea del complejo dunar previa a la construcción de la Senda Litoral (fuente: PNOA, Google Earth).

En la zona indicada en la imagen, en el mes de septiembre de 2021, se tomaron 4 muestras superficiales de suelo arenoso (0-10 cm de profundidad) en la formación dunar, y una muestra en el talud, de acumulación de tierras, generado por la construcción de la pasarela de la Senda Litoral, también de los primeros 10 cm de profundidad.
