OBSERVACIONES REALIZADAS RESPECTO A LAS "ESTRATEGIAS PARA LA PROTECCIÓN DE LA COSTA EN LAS PROVINCIAS DE CÁDIZ, MÁLAGA Y ALMERIA CONSIDERANDO LOS EFECTOS DEL CAMBIO CLIMÁTICO"

Doña Susanne Stamm Joho, en representación de la Asociación ProDunas Marbella, presenta las siguientes observaciones (comentarios, reparos y propuestas) en base a los documentos objeto de consulta: "Catálogo de medidas para la protección de la costa" y "Selección y priorización de medidas para la protección de la costa", facilitados el día 7 de abril de 2021.¹

EVALUACIÓN DE LOS DAÑOS CAUSADOS POR EL TEMPORAL "FILOMENA" EN EL LITORAL COSTASOLEÑO CON DUNAS

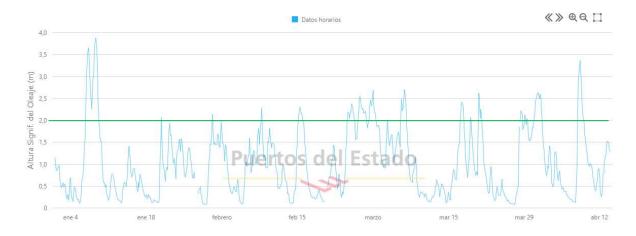
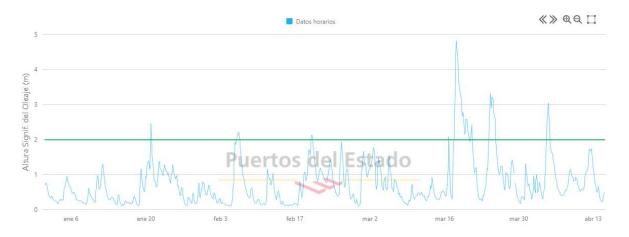
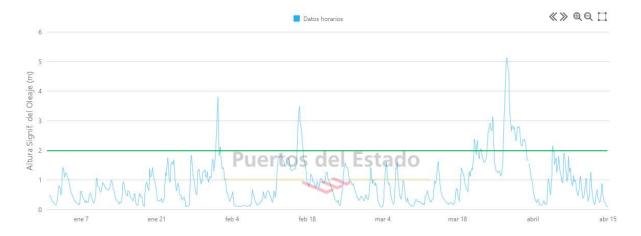
La Imagen 64, la Imagen 65 y la Imagen 66 muestran la serie temporal de altura de ola significante para el periodo mencionado (2021, 2020 y 2019, respectivamente), marcando un umbral de altura de ola significante de 2 m (en verde), sobre el cual se considera que se producen eventos de temporal.

Imagen 64. Representación de la serie horaria desde el 1 de enero hasta el 14 de abril de 2021, para el punto SIMAR 2027077.

Imagen 65. Representación de la serie horaria desde el 1 de enero hasta el 14 de abril de 2020, para el punto SIMAR 2027077.

Imagen 66. Representación de la serie horaria desde el 1 de enero hasta el 14 de abril de 2019, para el punto SIMAR 2027077.

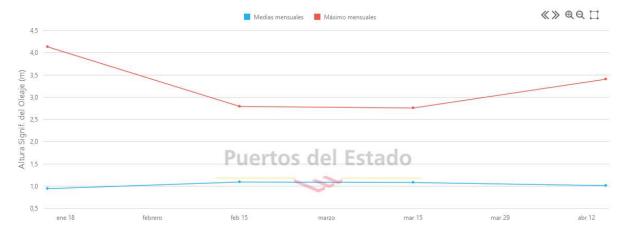
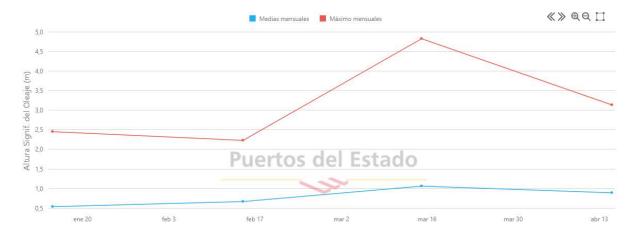
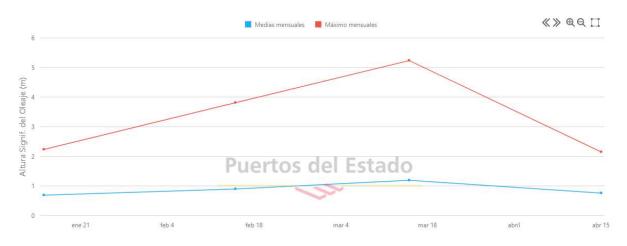
Por otro lado, la Imagen 67, la Imagen 68 y la Imagen 69 muestran las medias mensuales y los máximos mensuales, de la misma serie temporal indicada previamente, para los años 2021, 2020 y 2019, respectivamente.

Imagen 67. Representación de las medias mensuales y máximas mensuales de altura de ola significante, desde el 1 de enero hasta el 14 de abril de 2021, para el punto SIMAR 2027077. Fuente: Puertos del Estado.

Imagen 68. Representación de las medias mensuales y máximas mensuales de altura de ola significante, desde el 1 de enero hasta el 14 de abril de 2020, para el punto SIMAR 2027077. Fuente: Puertos del Estado.

Imagen 69. Representación de las medias mensuales y máximas mensuales de altura de ola significante, desde el 1 de enero hasta el 14 de abril de 2019, para el punto SIMAR 2027077. Fuente: Puertos del Estado.

Por otro lado, con el fin de analizar los valores obtenidos, en la Tabla 1 quedan recogidos los valores medios mensuales y los máximos mensuales, para la serie temporal indicada. En color rojo se han marcado los valores en los cuales, el 2021 registra el valor máximo. Cabe destacar que 3 de los 4 meses analizados, el año 2021 presenta medias mensuales superiores a los anteriores, siendo la diferencia para los meses de enero y febrero bastante significantes.

Finalmente, mencionar que en 2021, los meses de enero y abril presentan los mayores valores de máximos mensuales registrados en los tres últimos años, estando el de enero muy por encima de los valores obtenidos en los otros años.

Observación 4ª. Que, en base a lo anteriormente mencionado, se priorice la necesidad de actuación en la zona de las Dunas de Artola comprendida en la UG-MA5.6 (Puerto de La Bajadilla – río Real), para su protección frente a los eventos de temporal y a los efectos del cambio climático.

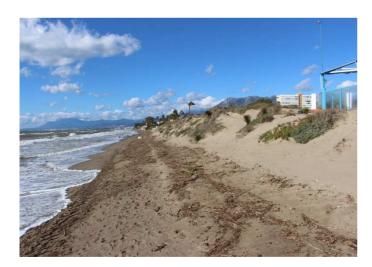
Duna Real de Zaragoza

Estado aceptable

• Enderezar estacas y mejorar el bajante de la Urbanización

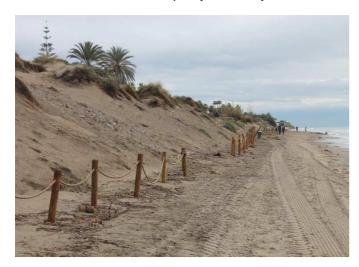
Duna La Víbora-Laurel

Buen estado

Enderezar estacas

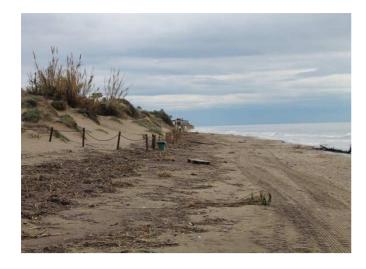
Duna Las Golondrinas

Talud desgranado > estado aceptable en general / Talud dunar Oeste está más afectado por rebajarlo con puesto de hamacas

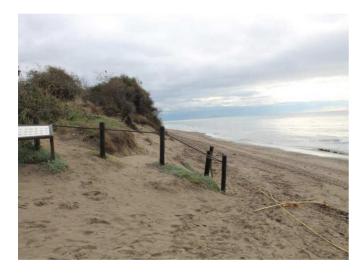
Monumento Natural "Dunas de Artola"

Buen estado > degradación hacia Oeste > tramo Don Carlos

- En su mitad este, la zona próxima al espigón, el oleaje no ha llegado a afectar al frente dunar, más bien lo que ha hay es acúmulo de material, algas, algunos restos de Posidonia, y otros restos flotantes, incluso alguno proveniente del término de Mijas.
- Sin embargo, en la mitad oeste el oleaje sí que ha llegado a la duna, erosionándola y creando un talud de más de 50 cm en algunos puntos; desgraciadamente en esta parte el retroceso de la línea de costa es bastante evidente, dejando al descubierto masas rocosas subyacentes a los depósitos dunares.
- Más al oeste de la zona protegida, el estado de la línea de costa es deprimente, con la casi total desaparición de la playa hasta el hotel Don Carlos, aunque no achacable a este episodio de temporal, sino que viene ocurriendo desde muchos años anteriores.
