ASOCIACIÓN  
**PRODUNAS**  
MARBELLA

**Informe suelo dunar TORRE REAL,**  
**Torre Real / Río Real**

Diciembre de 2021

#### RESULTADOS DE ANALÍTICAS DE SUELOS ARENOSOS PROCEDENTES DE LAS DUNAS DE RIO REAL (MARBELLA)

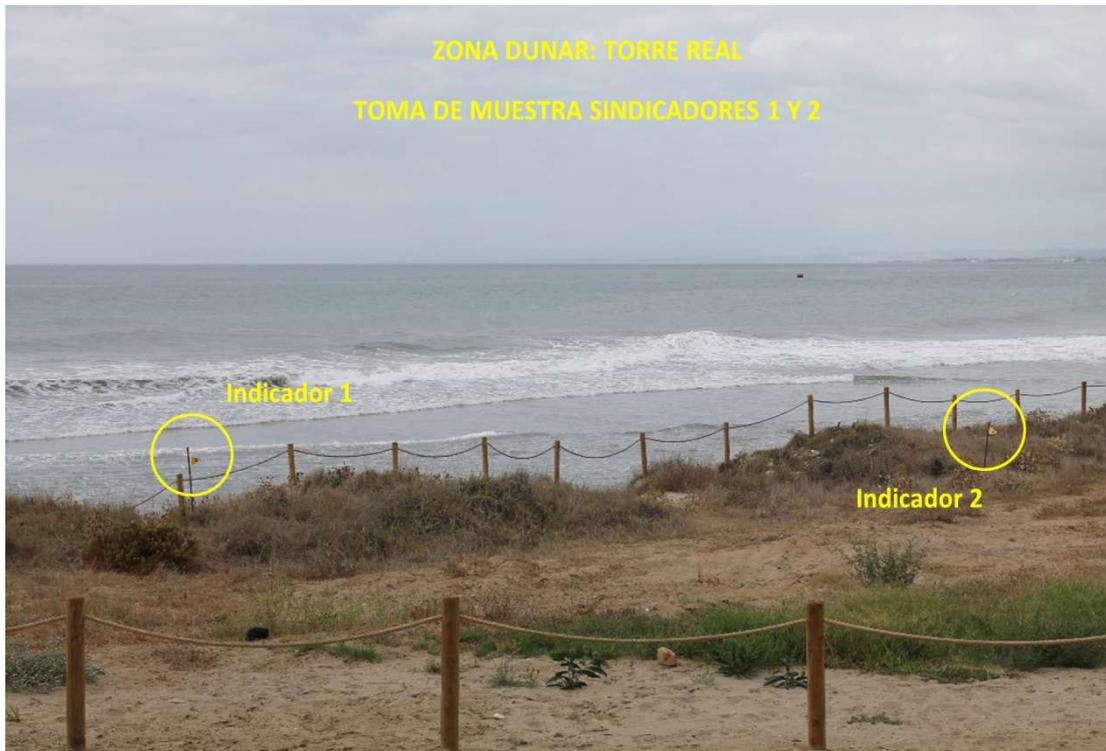
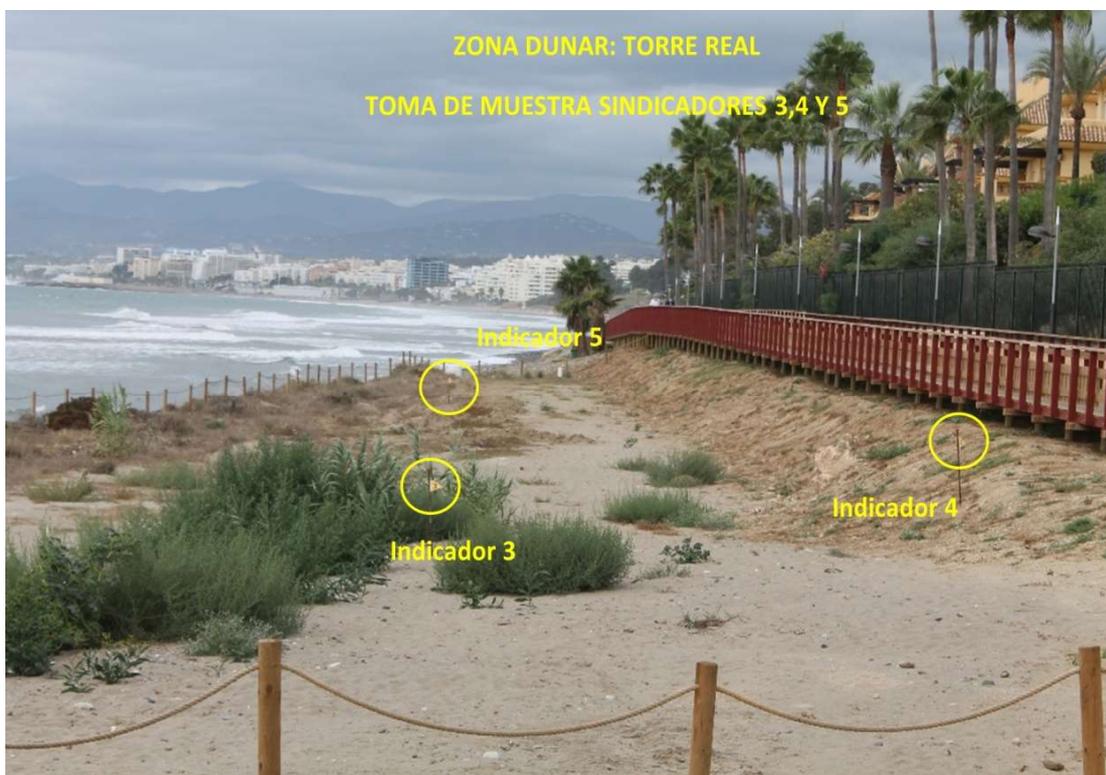
## LOCALIZACION DE INDICADORES EN LA DUNA

- Se pueden distinguir tres zonas diferenciadas a simple vista: la pequeña zona dunar sin modificar; la zona de “transición” donde el suelo ha sido compactado por la maquinaria, donde no parece haber una composición de suelo distinta (parece seguir siendo arena como la de las dunas) aunque si que hay zonas con escombros, residuos de cemento y otros depósitos; y la última cerca de la pasarela donde la composición son margas que han sido traídas por los operarios.
